2012.1月

品質月報

Monthly Quality Report

安全規格の規格適合の対応事例

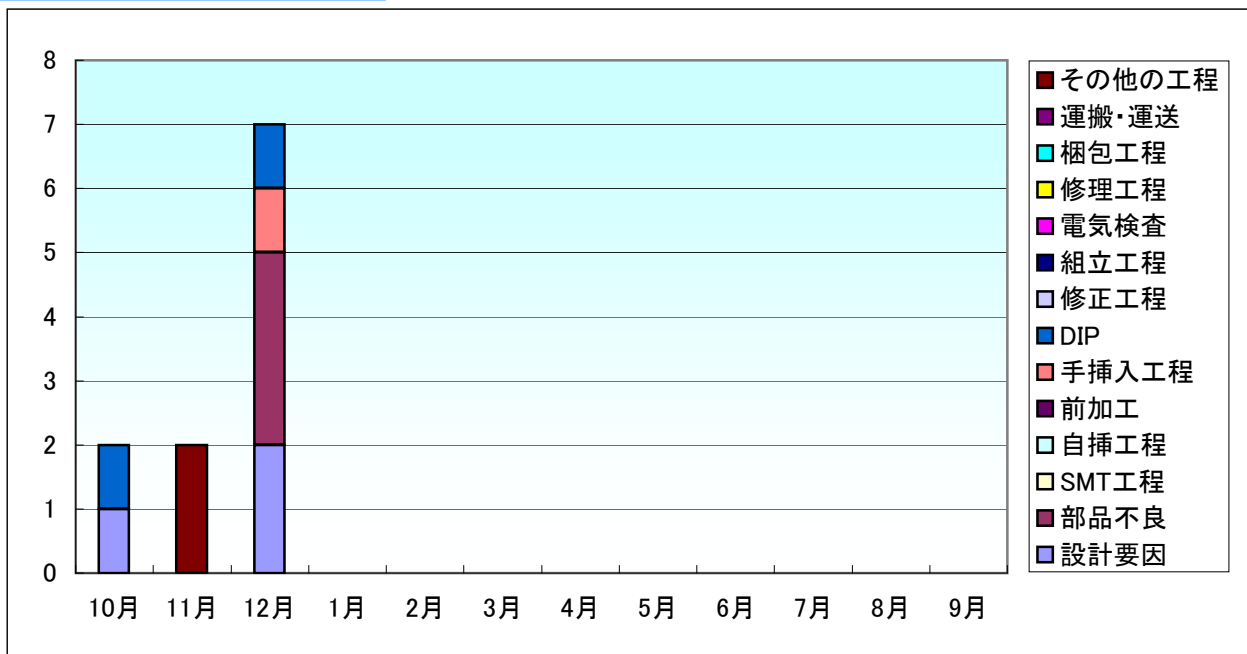
工程別不具合

12月の不良は7件。
 設計要因不良が2件、部品不良が3件 再発防止が必要です。
 製造不良 半田不良1件、部品欠品(ポカミス)1件
 最近ポカミスが出始めており、気になるところです。工程見直しをお願いします。

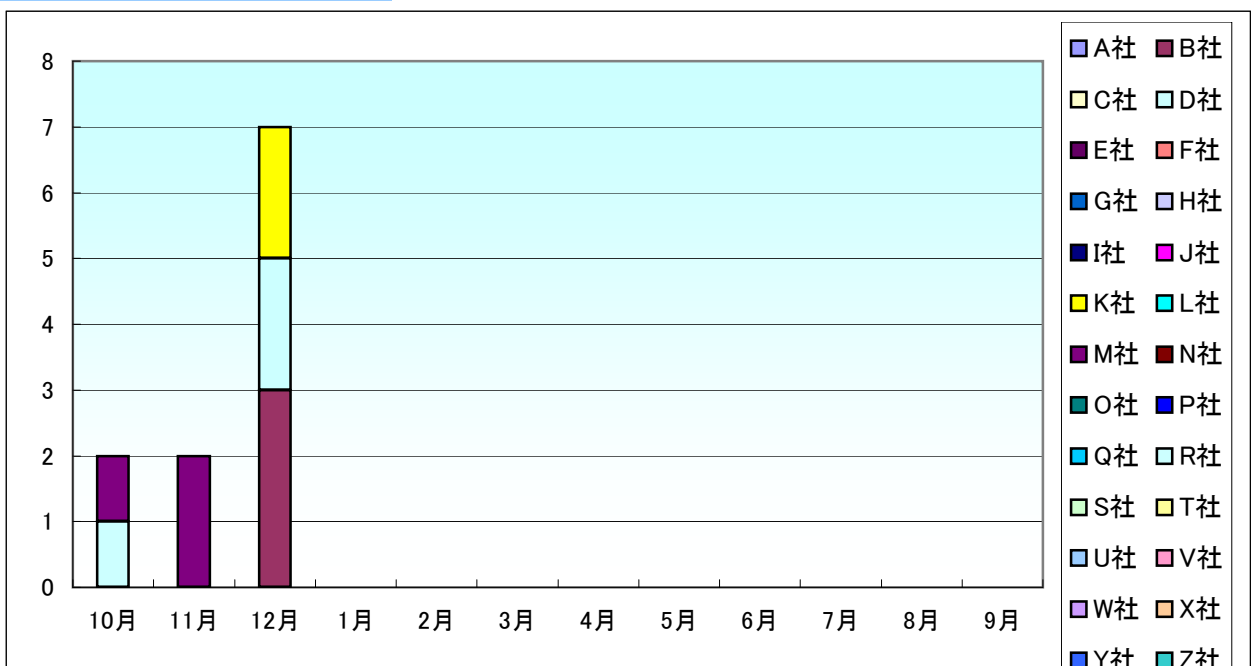
客先別不具合

客先別累計不良発生率
 B社 3件/21,475台 (140ppm) K社 2件/1,816台 (1101ppm)
 D社 3件/9,498台 (316ppm) M社 3件/800台 (3750ppm)
 不良発生顧客が4社になってしまいました。

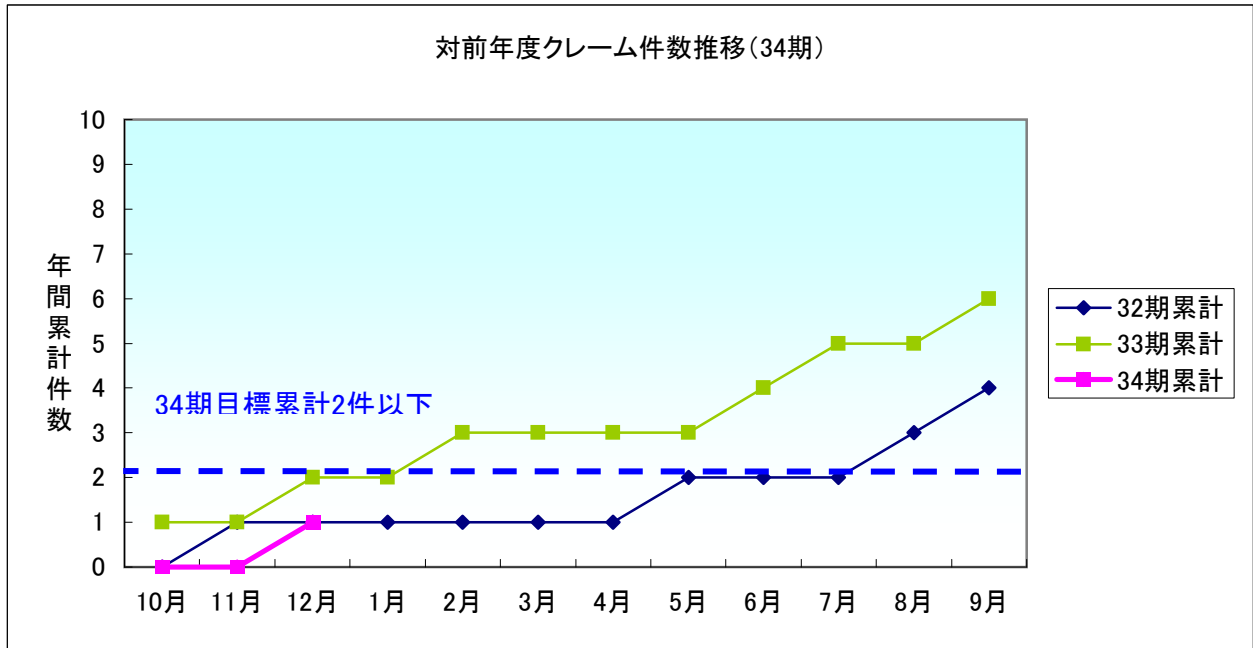
クレーム発生推移

12月のクレーム不良は1件。
顧客在庫400台の選別を行いました。
社内在庫も抱えており、大きなロスが発生してしまいました。

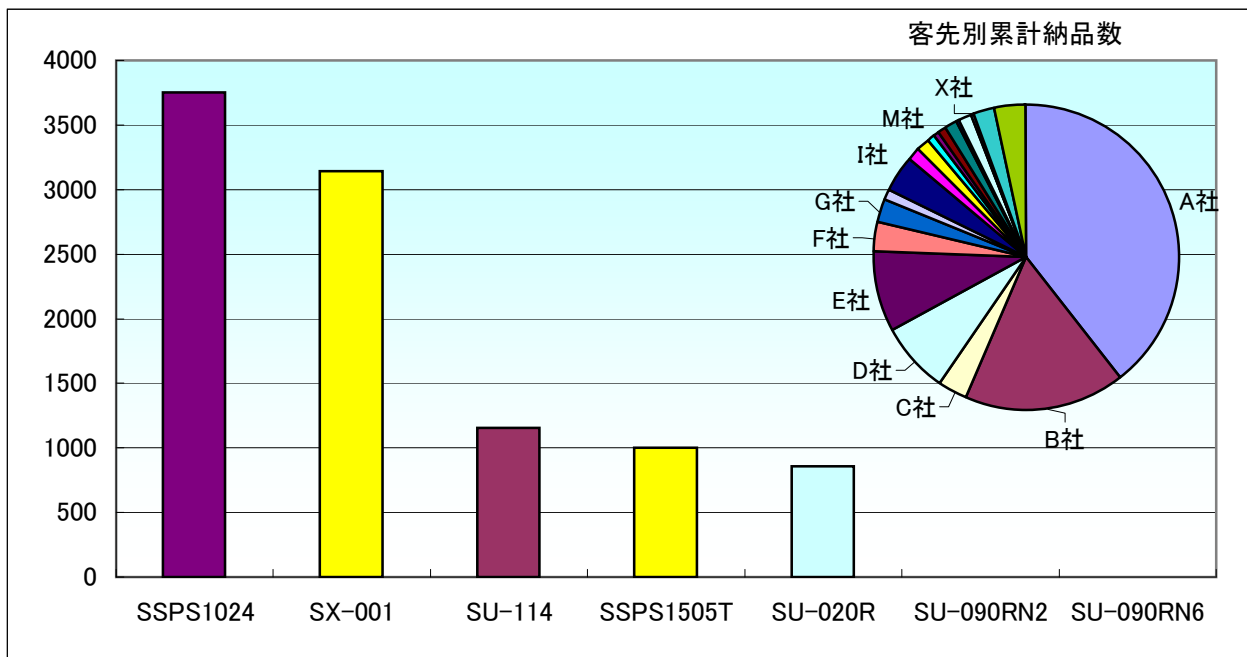
機種別累計不良率

SSPS1024(M社)	3件/800台(3750ppm)	SU-114(B社)	3件/2,600台(1154ppm)
SX-001(K社)	1件/318台(3145ppm)	SSPS1505T(K社)	1件/1,000台(1000ppm)
		SU-020R(D社)	3件/3,500台(857ppm)

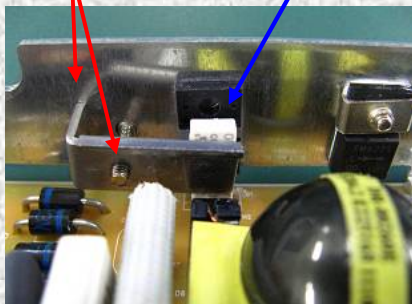
①FET(1次側部品)とヒートシンク(FG)との絶縁は強化絶縁が必要

- ・2mm以上の厚みの固体絶縁物
- ・3層で各々の耐圧が持つ絶縁物

ヒートシンク(FG) FET 1次側部品

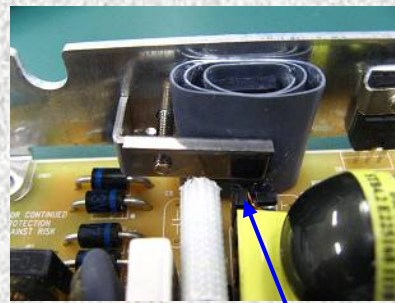
- ・FETとヒートシンクの距離はOK
 - ・トランス(1次側巻線部)とヒートシンクの距離が不足
- 必要距離 3mm → 実測 2.2mm

トランス1次側巻線部(ボビン)

②FETに絶縁チューブを3重で追加

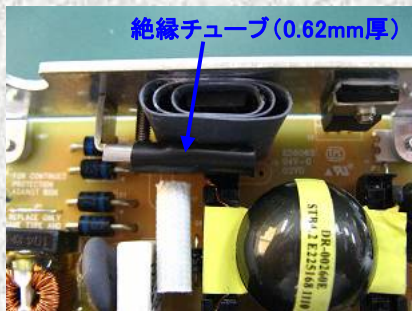
- ・UL1310はこの対策でOK
 - ・IEC60335はNG
- 2mm以上の厚みor3層絶縁物が必要

絶縁チューブ(0.62mm厚)

③ヒートシンクの止め金具に絶縁チューブ(厚み0.62mm)を追加

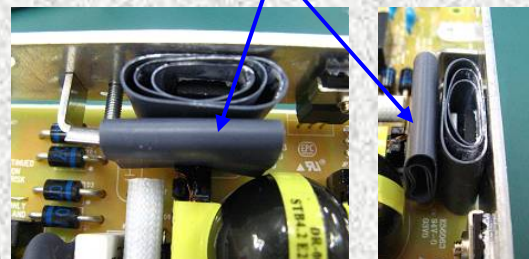
この対策でようやく絶縁距離OK

絶縁チューブ(3重)

④ヒートシンクの止め金具につける絶縁チューブを3重に変更
